Nazwa opracowania: **REMONT MOSTU NA RZ. PILICY  
W MIEJCOWOŚCI CHAŁUPY**

Rodzaj opracowania: BRANŻA MOSTOWA

Stadium opracowania: **Projekt wykonawczy**

- SIERPIEŃ 2019 r. -

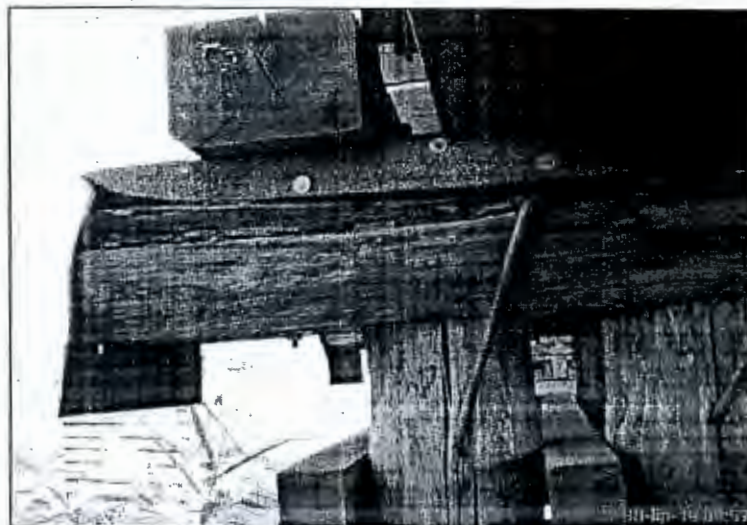
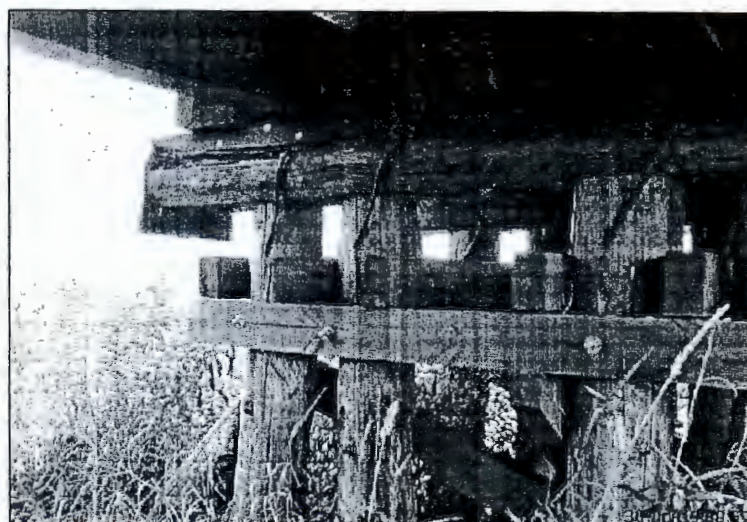
Rys. nr 1

INWENTARYZACJA FOTOGRAFICZNA  
OCZEPU PROJEKTOWANEGO DO NAPRAWY

## **I. Naprawa oczepu pali nośnych - płazak Ø 42 cm (2)**

- odkrycie belki płazaka z papy asfaltowej
- wycięcie z oczepu - płazaka uszkodzonej części /zniszczona przez korniki / 1/2 obwodu i długości ok. 1.50 cm
- zabezpieczenie wewnętrznej części obciętego płazaka środkiem konserwującym / np. silikon dekarSKI /
- zamontowanie wstawki z drewna wysezonowanego - 1/2 płazaka, zabezpieczonej środkiem konserwującym o wymiarach 1/2 - Ø 42 cm i długości ok. 1.50 cm
- złączenie części śrubami min. 3 szt. - Ø 18 cm i długości ok. 1.50 cm.

- naprawioną część oczepu, połączyć z palem głównym klamrą ciesielską
- zabezpieczyć naprawiony oczep papą asfaltową

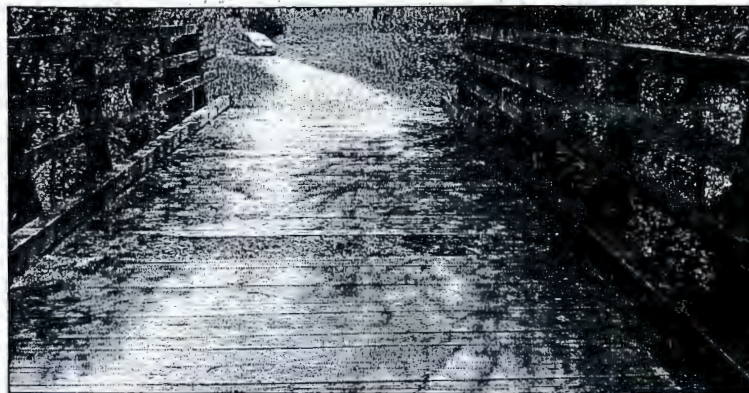
Rys. nr 2

Pokład górny na odcinku  
zjazdu do m. Chałupy

## II. Naprawa pokładu górnego - $h=5$ cm (22)

- demontaż odbojnic na długości 2 x 12,00 mb. / dot. wjazdu od str. m. Chałupy/
- demontaż odbojnic na długości 2 x 12,00 mb / dot. zjazdu w str. pół/
- demontaż podkładek odbojnic 12 cm x 5 cm
- demontaż śrub mocujących  $\varnothing$  18 mm
- demontaż pokładu górnego z desek grub.  $h=5$  cm na pow. 3,94 m<sup>3</sup>/0,05 m  
=78,72 m<sup>2</sup> , przyjęto 79,00 m<sup>2</sup> x 2 = 158,00 m<sup>2</sup>
- ułożenie nowych bali /desek/ zabezpieczonych preparatami konserwującymi na  
pow. 79,00 m<sup>2</sup> x 2 = 158,00 m<sup>2</sup>
- montaż odbojnic uprzednio rozebranych na długości 48,00 mb
- sprawdzenie dokręcenia śrub poręczy
- malowanie blach stalowych krawędziowych na pow. 2,00 m<sup>2</sup>

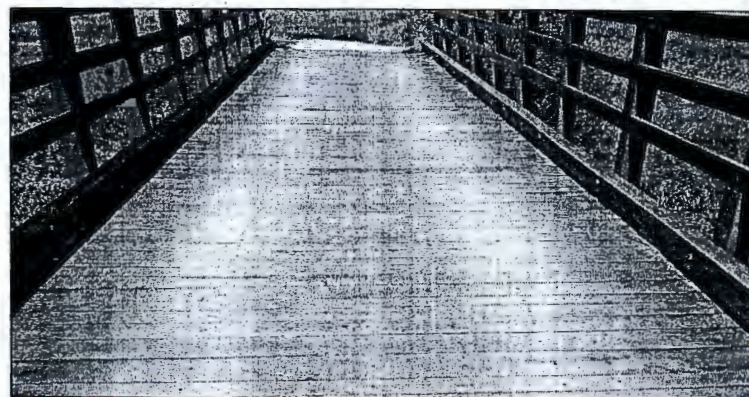
Pokład górny mostu  
od strony zjazdu na pola
